TORDENSKIOLDSGATE

ANTIKVARISK REGISTER FOR TRONDHEIM — Bebyggelse

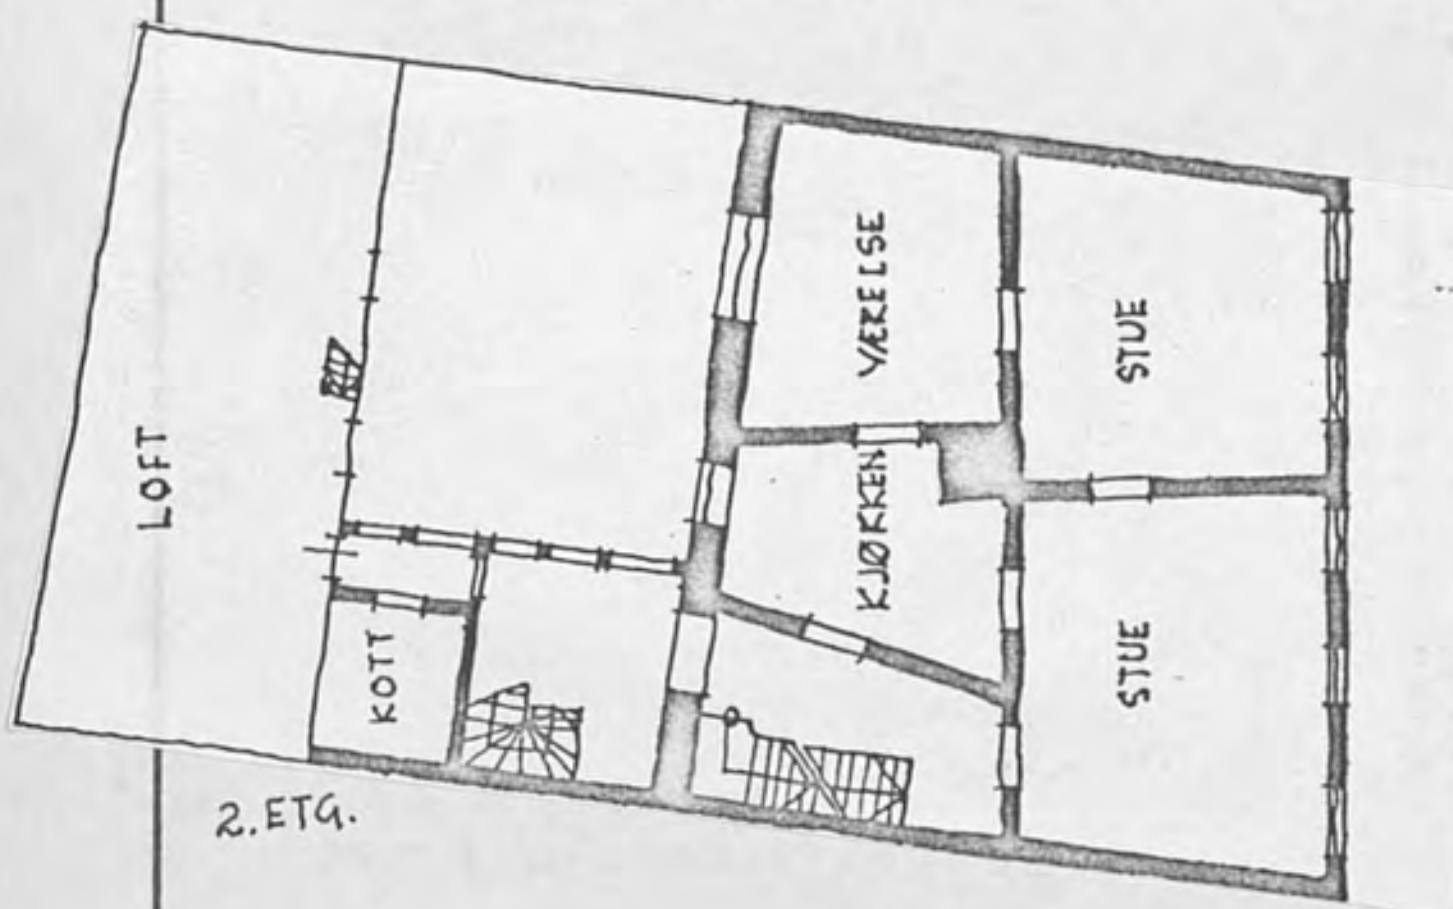
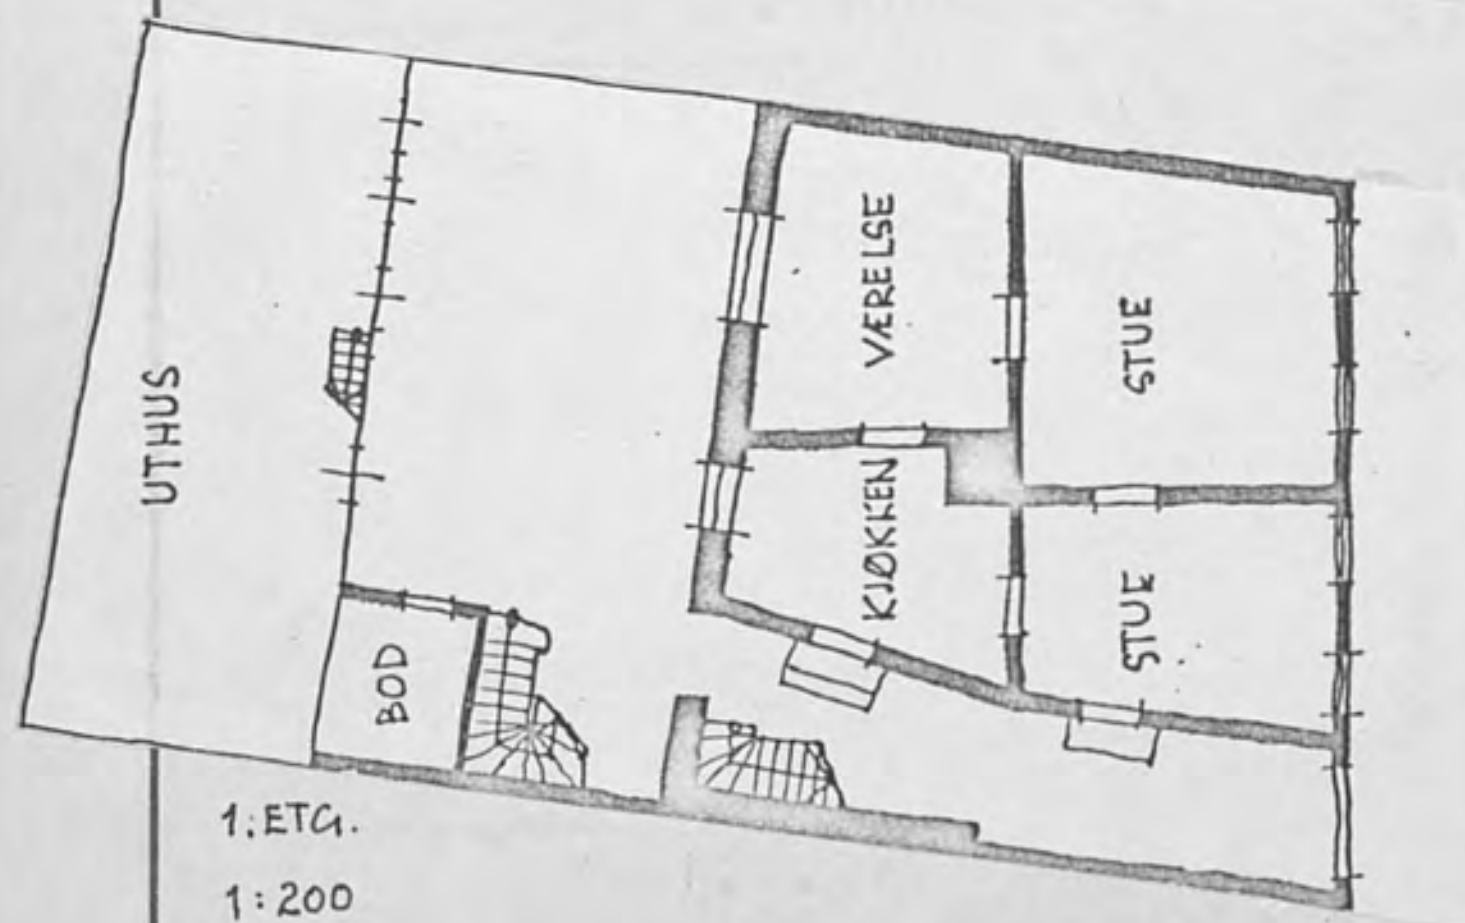
Grunnmur Pusset, spor etter kvadrering
Vegger tømmer, stående panel. Murvegg mot gården
Tak Saltak,tegl, 2 kobbhus. Gesimskasse.

Eksteriør Rik portal, vinduer med trekantgavl i 1.etasje. Jevnt fordelte T-postvinduer, flat omramming. Mur mot gårdsplass.

Ønskelige forandringer
Trenger hardt til vedlikehold.

Vedlikeholdstilstand C
Antikvarisk tilstand B
Arkitekturvurdering B
Miljøvurdering A

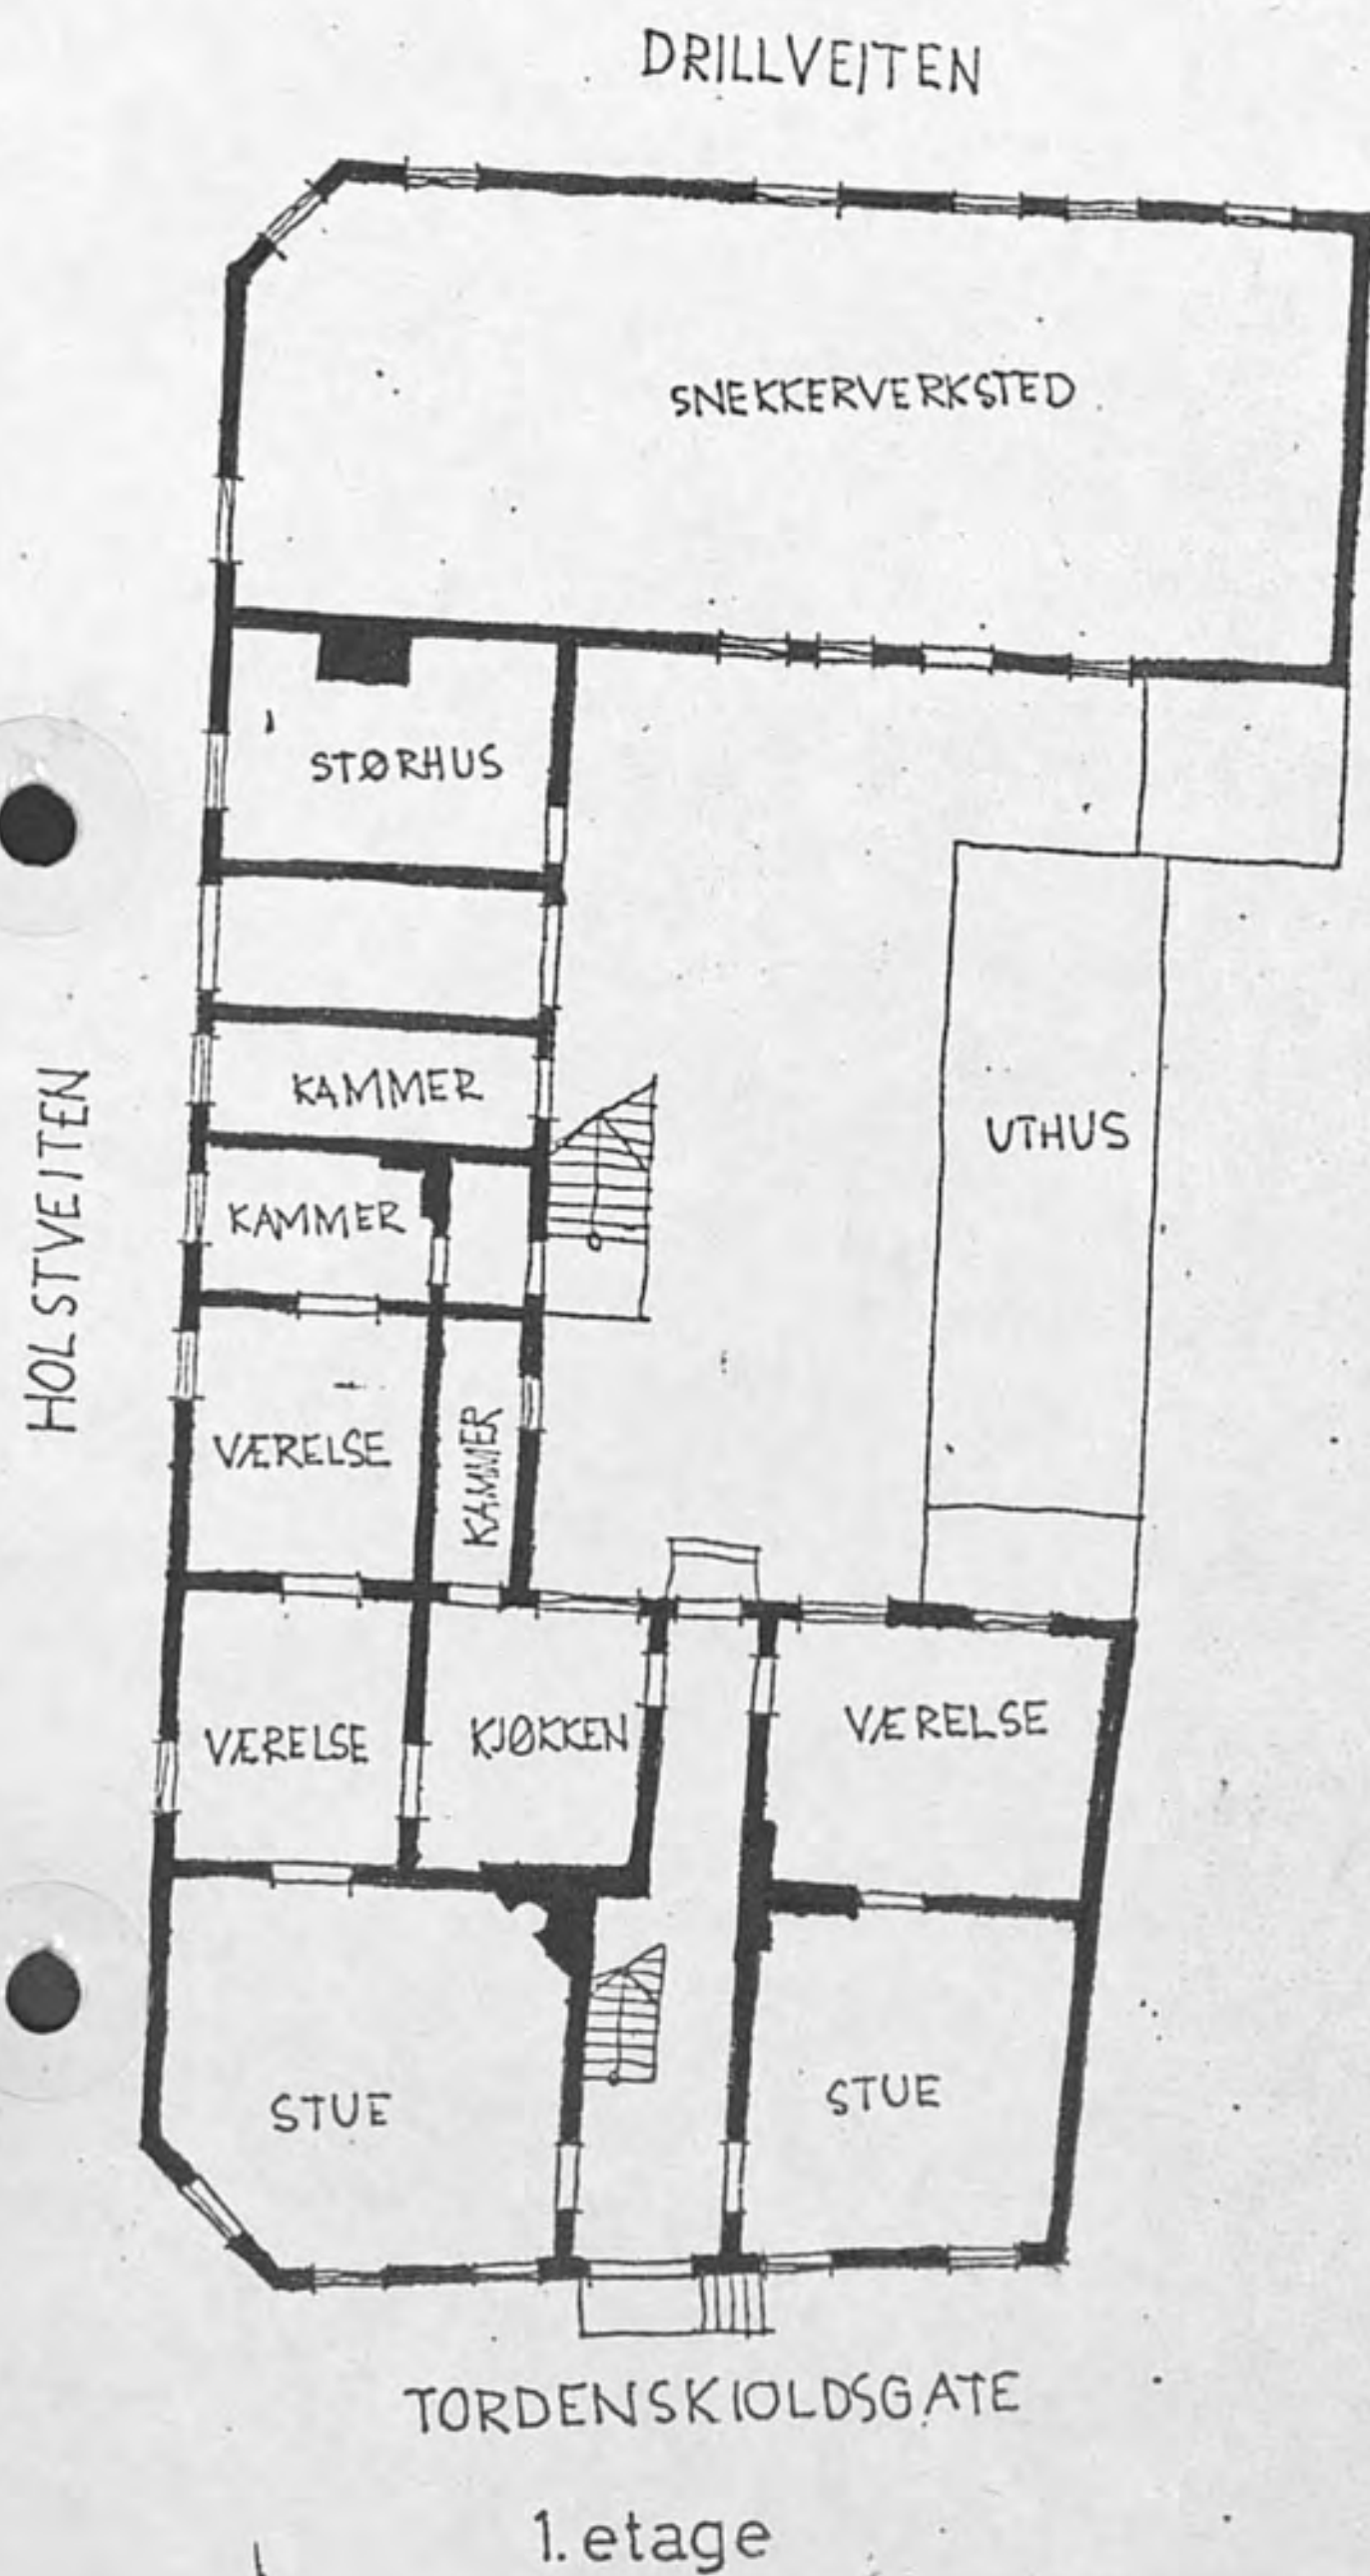
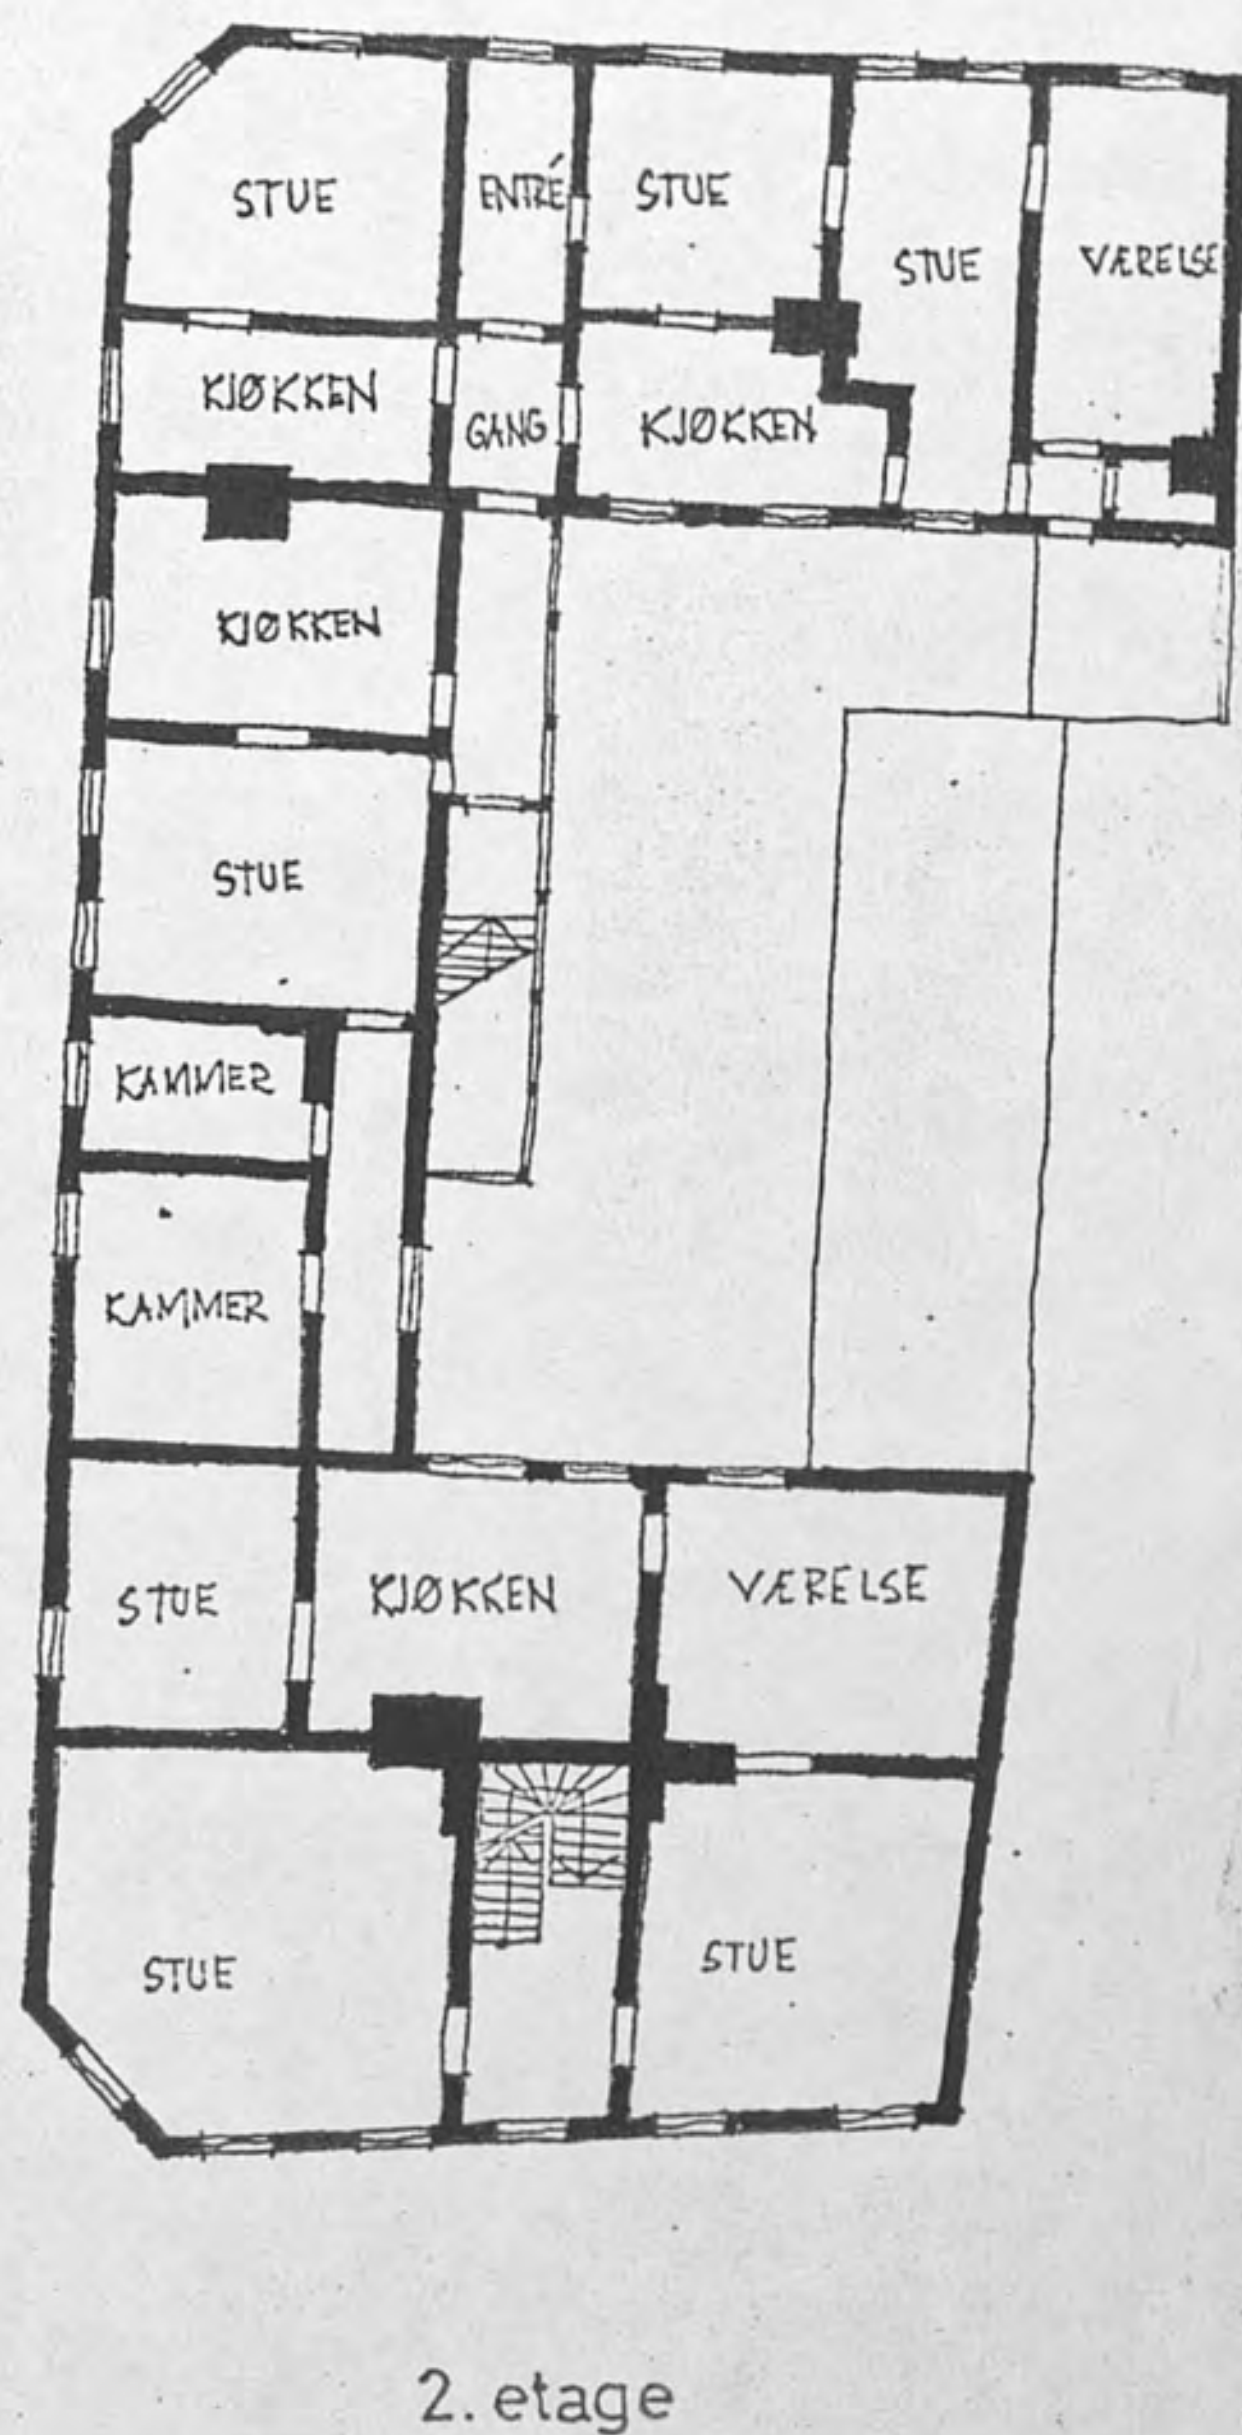
tordenskioldsgate 11

Grunnmur: Pusset mur.
Vegger: Tømmer, st. panel
Tak: Saltak, tegl.

Eksteriør: Midtpostvinduer, 3-fagsvinduer, fasadeutstyr som mot Tordenskiolds gate.

Vedlikeholdstilstand: D
Antikvarisk tilstand: B
Arkitekturvurdering: B
Miljøvurdering: B
